## T R A B A L H O 34

# QUALIDADE DA ÁGUA NO ENTORNO DA ESTAÇÃO DE TRATAMENTO DE EFLUENTES SANITÁRIOS DE MONTE ALTO – ARRAIAL DO CABO/RJ

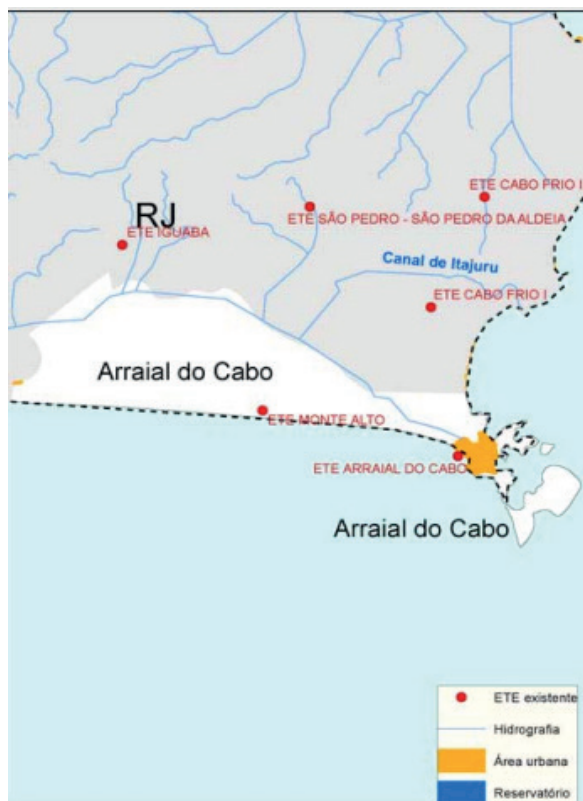
Figura 2: Localização das ETEs do Município de Arraial do Cabo.

De acordo com os dados da Agência Nacional de Águas de 2017, a Estação de Tratamento de Efluentes (ETE) de Monte Alto pode ser analisada sob duas perspectivas: “estação de tratamento existente (2013)” e “estação de tratamento analisada (2035) – preliminar”.

Neste relatório de esgotamento sanitário, publicado em 2017, a estação de tratamento existente possui as seguintes características: atende cerca de 8.064 cidadãos, têm como processo principal o tratamento de lodos ativados, uma eficiência de 85%, lança uma carga com cerca de 65,3 kg DBO por dia na Lagoa de Araruama.

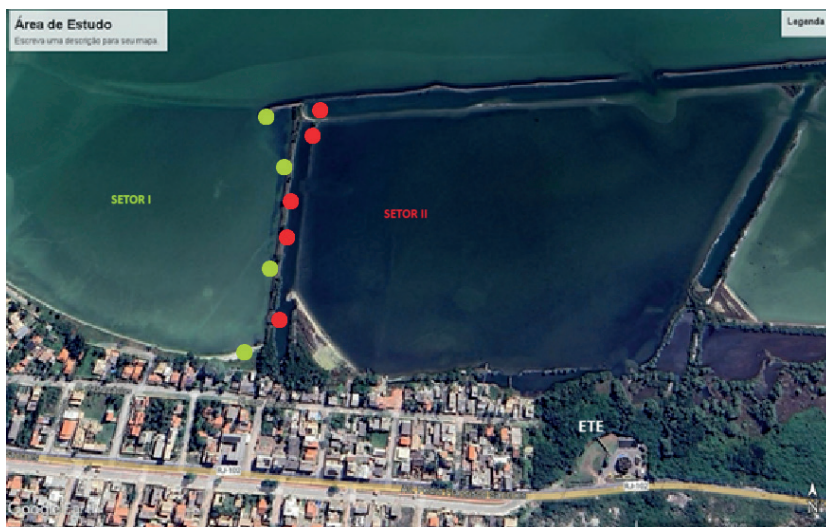
Os pontos estão divididos em dois setores (I e II). O setor I foi chamado de Enseada das Gaivotas, que teve a finalidade de servir como controle. Já o setor II está localizado dentro de um marnel de salinas, onde é realizado o lançamento dos efluentes da ETE de Monte Alto, como pode ser visto na imagem abaixo.

Figura 3: Área de estudo  
Fonte: Google Earth, 2025

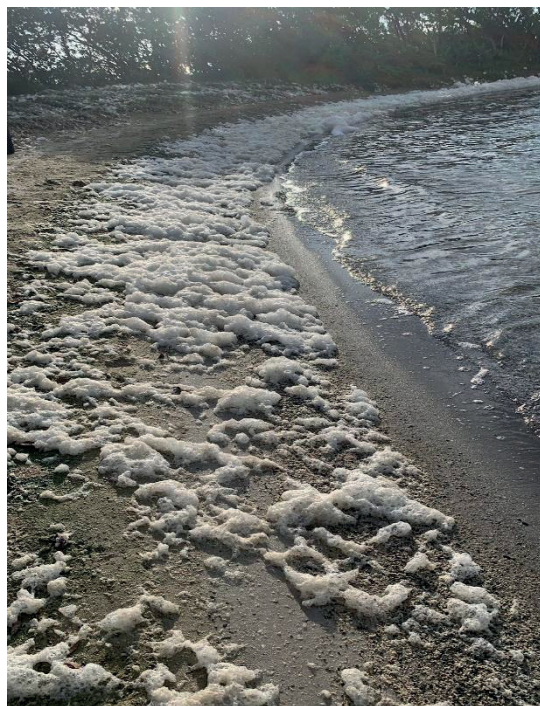
Cabe ressaltar que ao longo do percurso foram registrados vários pontos com a qualidade visual do corpo hídrico comprometida, como o excesso de sólidos em suspensão e espumas (brancas e amareladas).

Os sólidos podem indicar matéria orgânica em suspensão, e as espumas (figura 4) a presença de surfactantes presentes em produtos de limpeza e alcalinidade em excesso, além de outros motivos como a presença de graxas, Demanda Bioquímica de Oxigênio (DBO) alta ou lodo muito jovem.

Figura 4: Espumas de sal

Os resultados reforçam a importância da adoção de políticas públicas voltadas à melhoria dos sistemas de tratamento, ao controle de cargas poluentes e à proteção dos ecossistemas aquáticos. Recomenda-se que o poder público acompanhe de forma mais rigorosa as operações realizadas pela ETE, promovendo vistorias, fiscalizações e exigindo novos investimentos por parte da concessionária responsável.

Além disso, sugerimos, para trabalhos futuros, a realização de estudos para verificar a viabilidade da abertura do marnel de salina com o objetivo de favorecer a renovação da água no setor II - local de lançamento do efluente tratado; bem como o aprofundamento destes, principalmente das análises microbiológicas, DBO e DQO para as próximas etapas desse trabalho. A continuidade do acompanhamento da qualidade da água é fundamental para garantir o saneamento da Laguna de Araruama, patrimônio ambiental e natural da Região dos Lagos.
